**OFÍCIO Nº 1579/2024-GABINETE/IPAAM**

## RELATÓRIO TÉCNICO DE FISCALIZAÇÃO – RTF 025/2021- GERM

Pessoa Jurídica Fiscalizada: Ecomanaus Ambiental S.A.

Código da atividade: 1012.3213 – Destino Final de Resíduos Sólidos – Aterro Sanitário Classe II A

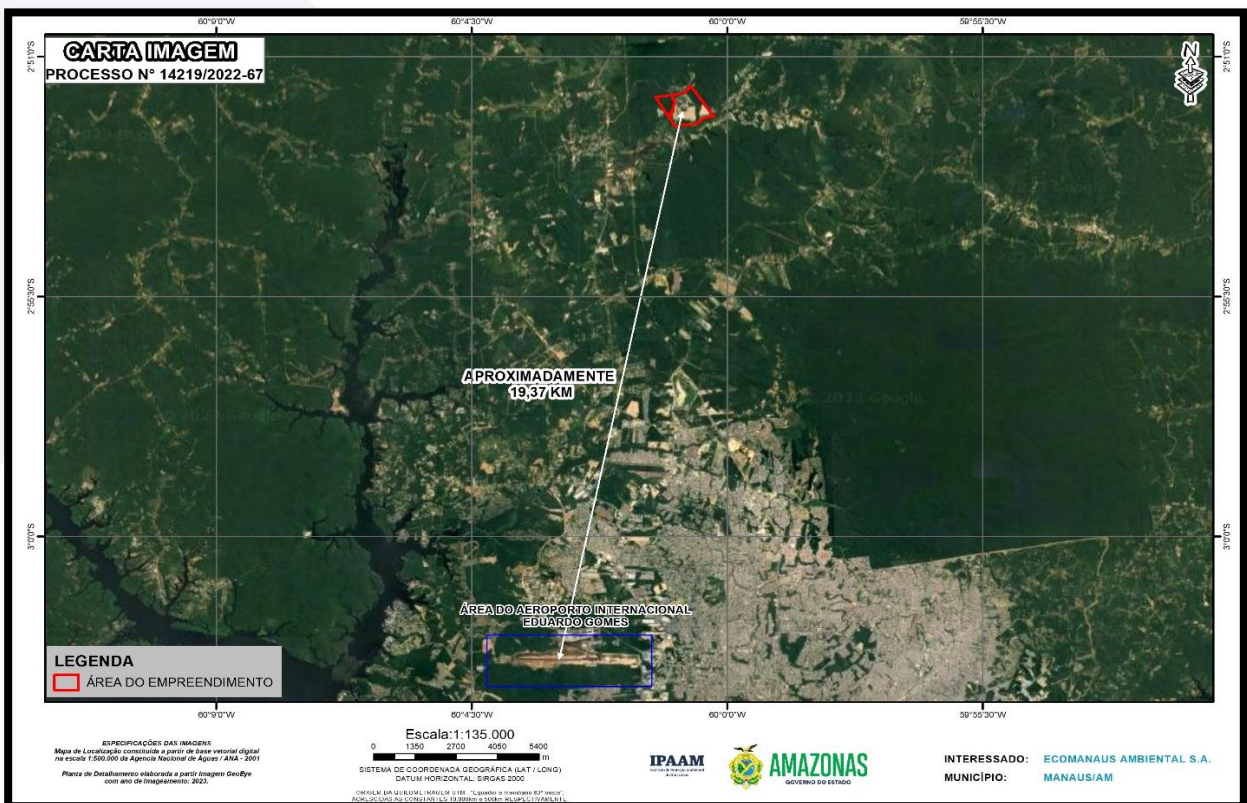
Sobre afirmação acima, vale destacar que da área de uso (futura célula de deposição dos resíduos sólidos urbanos) está distante do centro da pista de pouso do Aeroporto Internacional Eduardo Gomes aproximadamente 19,37 km, conforme Mapa Imagem 3 abaixo.

Mapa imagem 1: Distância da área de uso do Aterro Sanitário da empresa EcoManaus (futura célula de deposição dos RSU) do Aeroporto Internacional Eduardo Gomes.

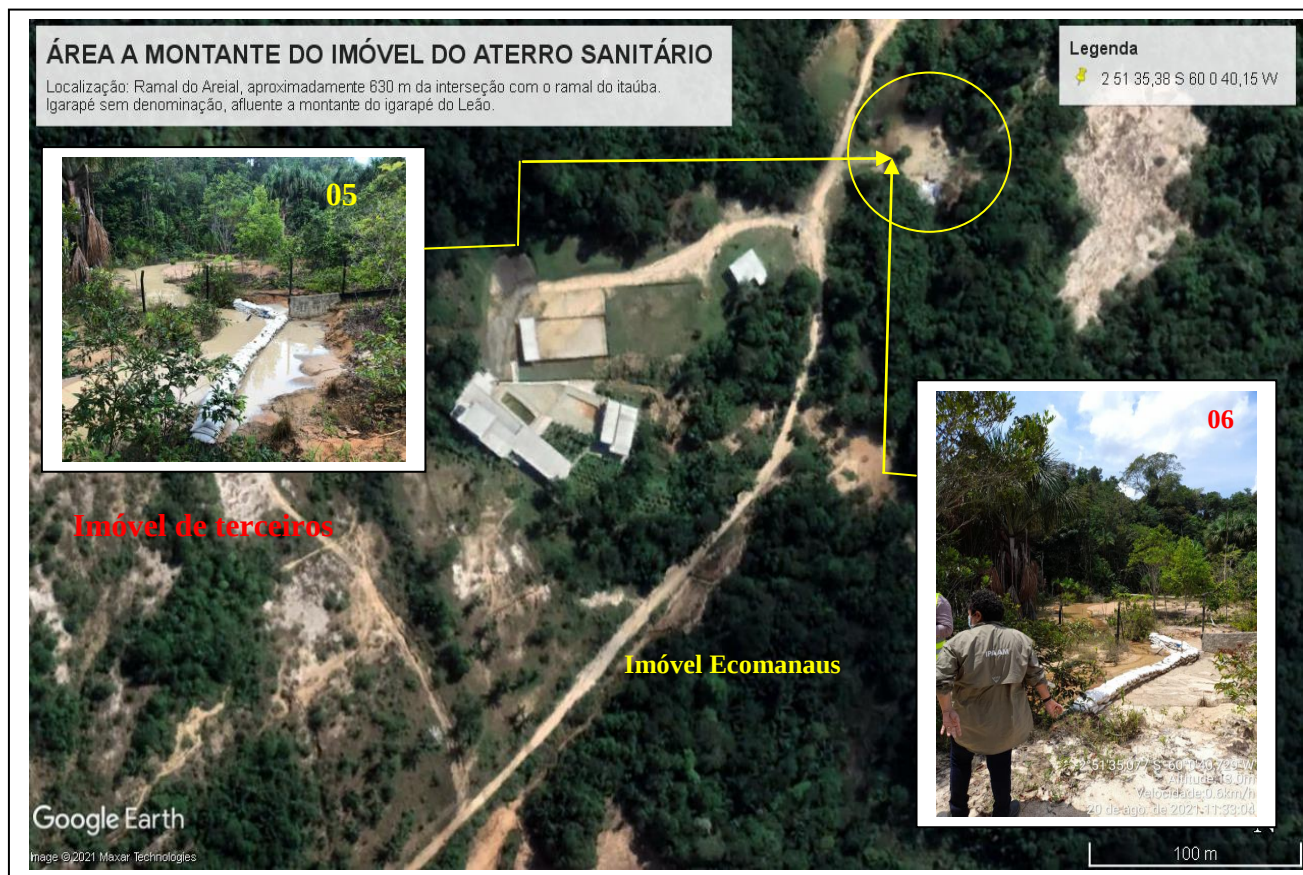
Foi constatado que existe um afluente do igarapé em questão, que se localiza na parte norte do imóvel e que o transpõem, margeando-o até encontrar o leito do corpo d'água anteriormente citado, este, logo após períodos de índices pluviométricos altos, entra no citado imóvel com a turbidez alterada como mostrado nas figuras 05 e 06 e mapa imagem 01 a seguir.

**Mapa-Imagem 01:** Pequeno corpo d'água, contribuinte do igarapé do Leão que passa por monitoramento periódico, corpo d'água com turbidez alterada logo após um período chuvoso (22/07/2021) e o mesmo trecho em um dia sem chuva (20/08/2021).

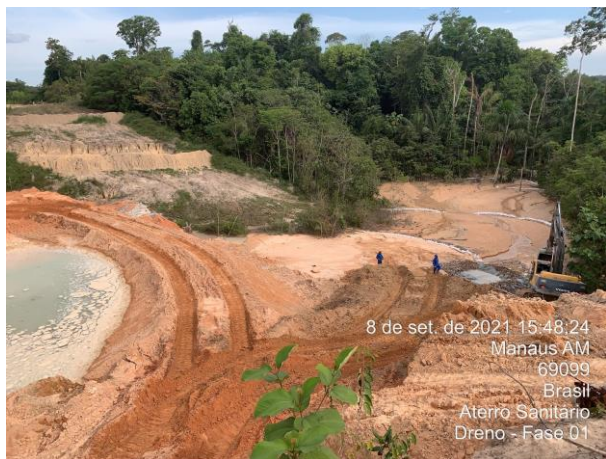
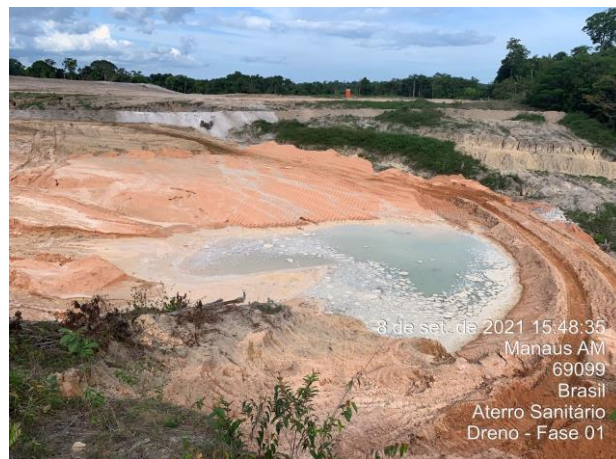
No dia 20 de agosto de 2021 foi realizada fiscalização técnica em áreas do imóvel onde vem ocorrendo obras para a implantação de um aterro Sanitário, atividade detentora da Licença Ambiental nº 203/11-05, a qual se encontra a aproximadamente 300 metros do igarapé do Leão, o igarapé se apresentava com a água sem a turbidez alterada, apesar do mesmo apresentar-se com trechos assoreados em virtude da área que atualmente se encontra em obras, ter sido explorada ambientalmente para obtenção de substâncias minerais utilizadas na construção civil (areia) e está sem cobertura vegetal, facilitando o arraste de material areno-argiloso para o interior da calha do igarapé, situação que possivelmente será saneada (minimizada) logo após a implantação de drenagem de águas superficiais, item que está contemplado no projeto executivo da atividade e descrito em seu Memorial descritivo. Atualmente a empresa vem realizando dispositivos de contenção de águas pluviais do tipo bacias sobre as áreas que estão passando por movimentação de terra e também são lançados pequenos diques compostos de manta de bidim e reforço de topo com sacos de areia (rip-rap), figuras 01 e 02.

**Fig. 01 e 02:** Sistema de contenção de águas pluviais sobre os maciços em instalação do tipo bacias e pequenos diques revestidos de manta bidim e reforçados com rip-rap na parte superior destes, estruturas temporárias, de acordo com Projeto Estrutural estes serão substituídos por elementos de drenagem superficial.

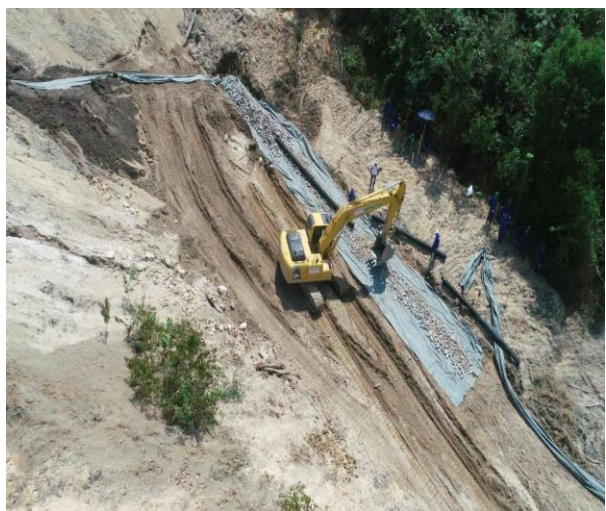
Em fiscalização técnica realizada em 20 de agosto de 2021, constatamos que a empresa construtora estava realizando obras de instalação de drenagem de águas, em um fundo de vale que será soterrado por depósito de material arenoso denominado de “bota-espera”, material que será utilizado na cobertura da massa de resíduos (fig. 03 e 04).

**Fig. 03 e 04:** Implantação de drenos de fundo de um depósito de material areno-argiloso do tipo bota-espera.

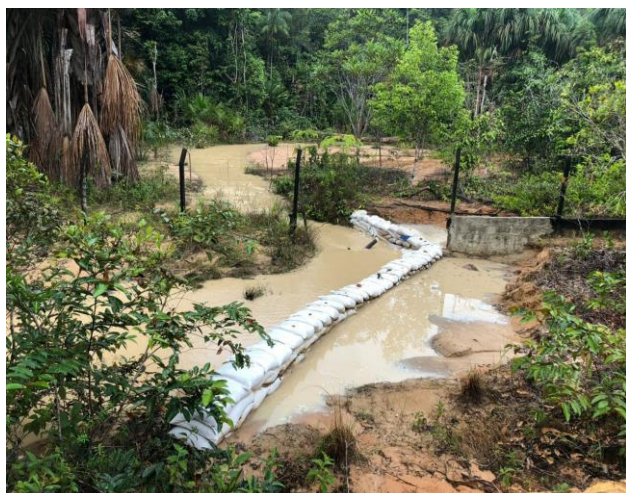
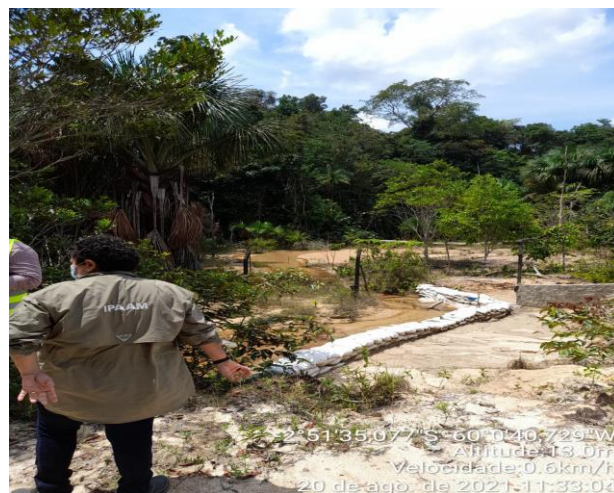
**Fig. 05 e 06:** Momentos distintos de um afluente a montante do ponto denominado Prainha, após um período chuvoso 22/06/2021, e em 20/08/2021 sem chuvas recentes.

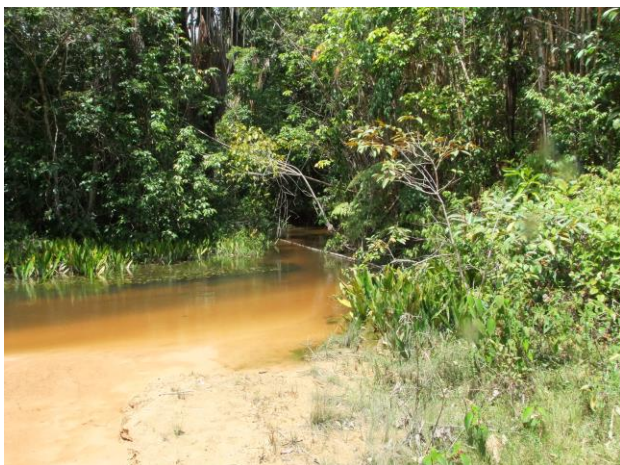
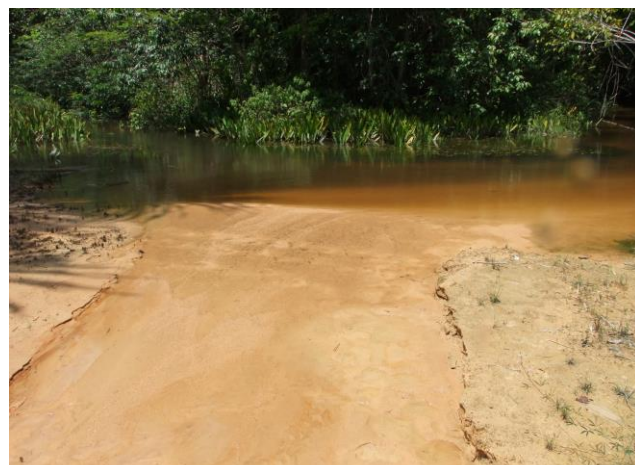
**empreendimento**, que se encontra em obras de instalação a aproximadamente 2 (dois) meses (fig. 07 e 08), **no período da fiscalização constatou-se que a turbidez da água não se apresentava alterada.**

**Fig. 07 e 08:** Aspecto de um dos trechos do igarapé do Leão aos fundos do empreendimento (20/08/2021), local denominado de Prainha, local de monitoramento periódica da qualidade da água do corpo d'água em questão.

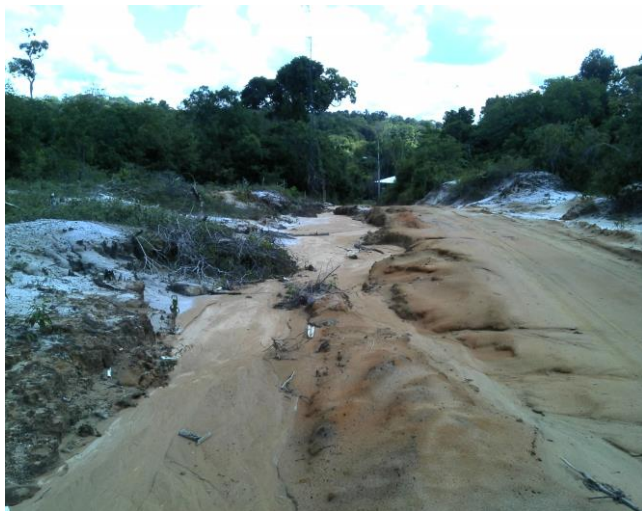
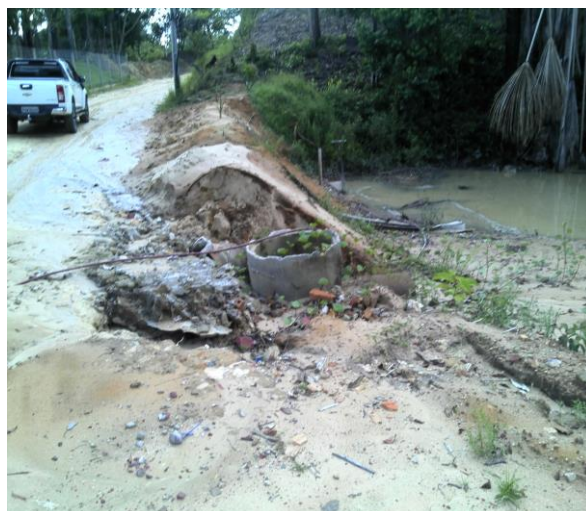
As fiscalizações foram realizadas nos dias 02; 03 e 09 de setembro de 2021, foram percorridos aproximadamente 07 (sete) quilômetros do ramal do Leão e 04 (quatro) quilômetros no ramal da Sobrecarga. Foi constatado que existem diversas áreas que foram exploradas para a obtenção de substância mineral (areia) e que não foram recuperadas, portanto mantendo os solos expostos e possibilitando o arraste de material areno-argiloso para o interior do curso d'água principal e de seus contribuintes. Outro problema crítico constatado pela equipe técnica, é que o ramal em questão não possui pavimento adequado e nem infraestrutura básica de drenagem superficial, pois a cada aclive ou declive, os processos erosivos se avolumam nas bordas da via e grande parte destes se transformaram em voçorocas e assorearam os corpos d'água que transpõem o ramal, o material também é carregado até o Igarapé do Leão que é o corpo receptor da bacia hidrográfica local, conseqüentemente a sua turbidez aumenta a cada índice pluviométrico regional (fig.09 a 10).

**Fig. 09 e 10:** Ramais sem infraestrutura operacional (drenagem superficial, pavimento e etc.), áreas de exploração mineral clandestinas (areia) e corpos d'água assoreados, compõem a situação a montante de degradação do igarapé do Leão.

Quanto a problemática da recuperação e pavimentação dos ramais que atualmente contribuem para a degradação ambiental dos cursos d'água que os cortam, órgãos competentes serão informados dos problemas e recomendações serão, a priori, realizadas para o saneamento do caso.

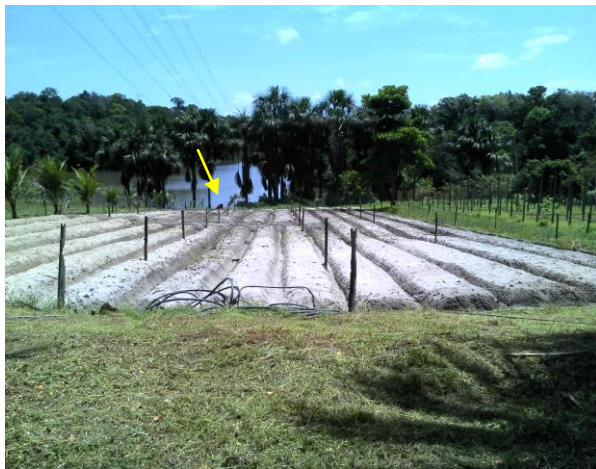
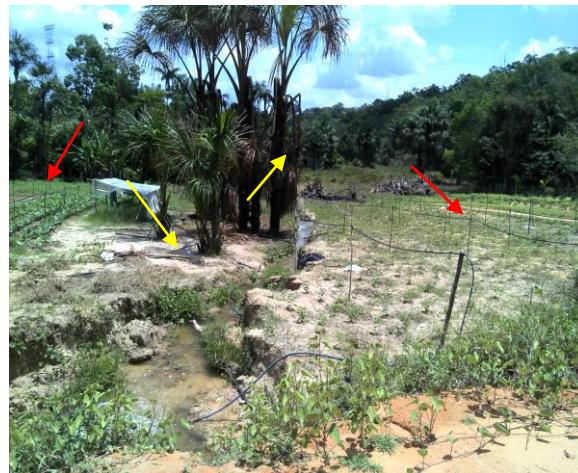
**Fig. 11 e 12:** Hortas localizadas nas proximidades de corpos d'água e que possivelmente geram resíduos que são carregados para estes. Na primeira imagem vê-se o igarápe do Leão aos fundos, na segunda, o corpo d'água corta a área produtiva, o corpo d'água é afluente direto do ig. do Leão.

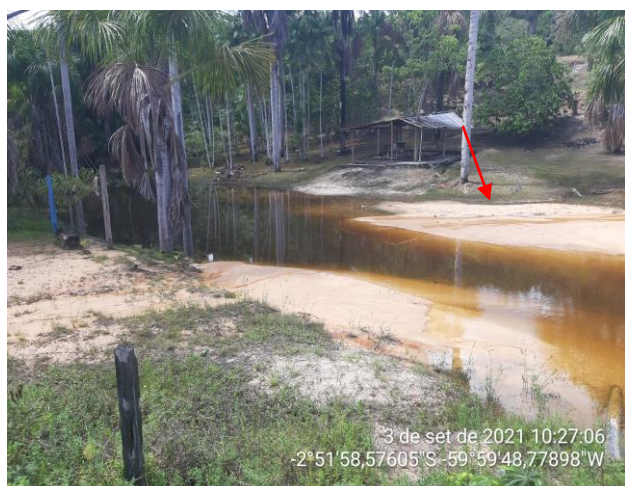
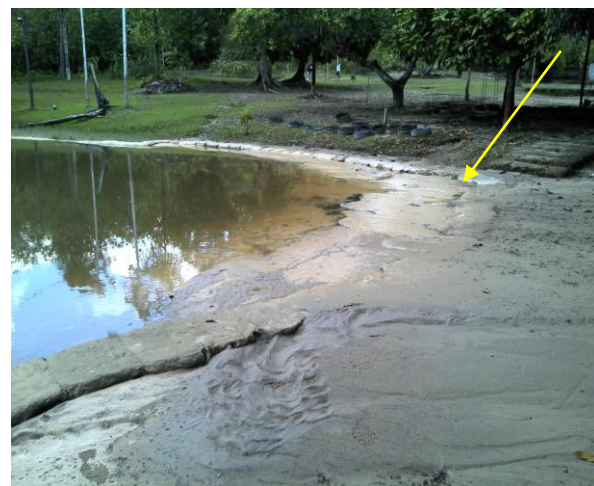
Os igarapés que são utilizados como balneários, quase sempre se utilizam de áreas assoreadas e também estão sempre próximos ao ramal, em decorrência dos aclives e declives deste que geralmente são interrompidos ou suavizados em um igarapé que o corta, as águas pluviais sempre fluem para o interior deste, arrastando bastante material argiloso que fica em suspensão e é carregado para o corpo receptor que neste caso é o igarapé do Leão como demonstrado nas Figuras 13 e 14.

**Fig. 13 e 14:** Os corpos d'água que compõem a bacia do igarápe do Leão, em sua grande maioria, se encontram assoreados e são utilizados como balneários privados e também são explorados comercialmente.

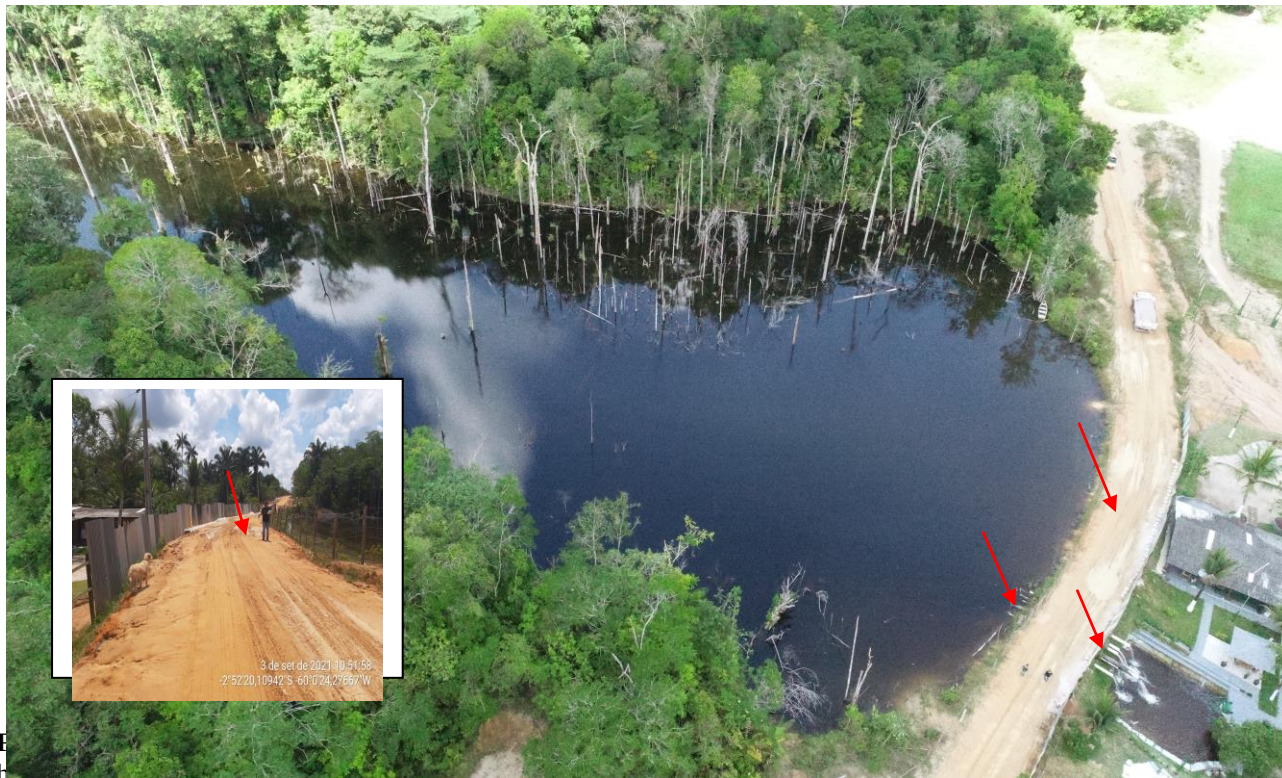
Constatou-se que um dos contribuintes do Igarapé do Leão foi barrado, sendo a pista de rolamento do ramal utilizada como dique de contenção, e logo a jusante foi instalada uma edificação que é habitada pelo proprietário do imóvel, o seu ponto de descarga do igarápe represado existe uma piscina natural, possivelmente onde era o leito natural, a adequação irregular do corpo d'água, tornou a transformação de um igarápe em um lago com um grande volume de água em uma atividade de risco, como demonstrado na figura 15. É possível que com a implantação da barragem irregular, o

fluxo do igarapé do Leão tenha reduzido o seu fluxo e o processo de arraste de material em suspensão tenha ficado prejudicado. Serão adotadas medidas cabíveis para o saneamento do caso anteriormente citado.

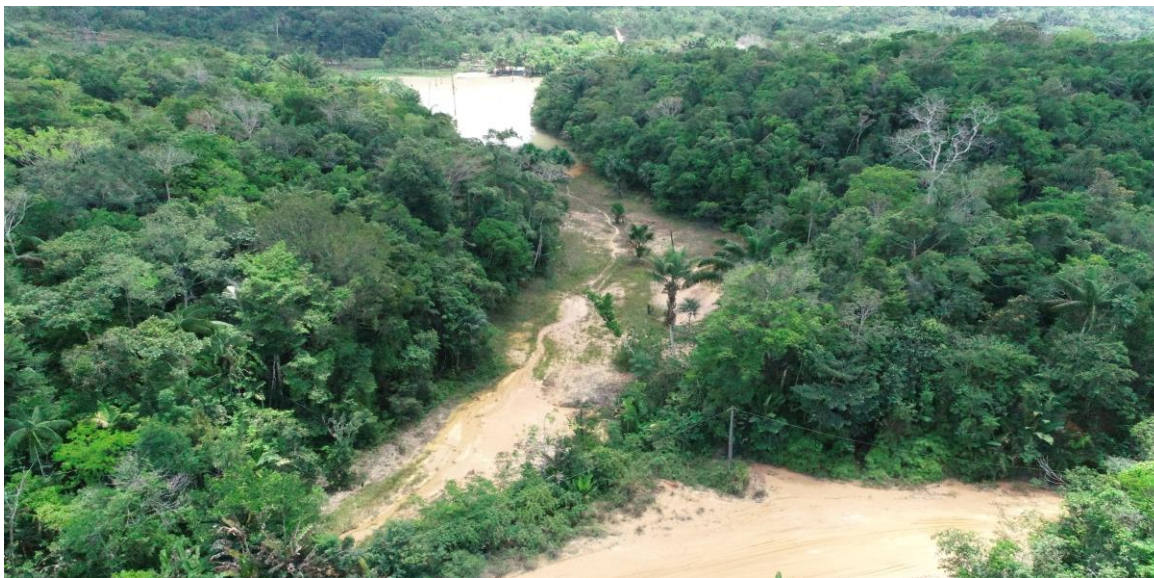
Ainda no ramal do Leão, foi observado que áreas próximas ao igarapé do Leão (lateral esquerda), existem grandes áreas assoreadas, assim como corpos d'água, grande parte do dano ambiental foi causado por arraste de material argiloso do leito do ramal e de áreas exploradas irregularmente, a falta de recuperação vegetal destas áreas facilita a realização do arraste de solo para dentro dos mananciais hídricos (fig. 16 a seguir).

**Fig. 16:** A áreas assoreadas que arrastão material sedimentar para o leito do igarapé.

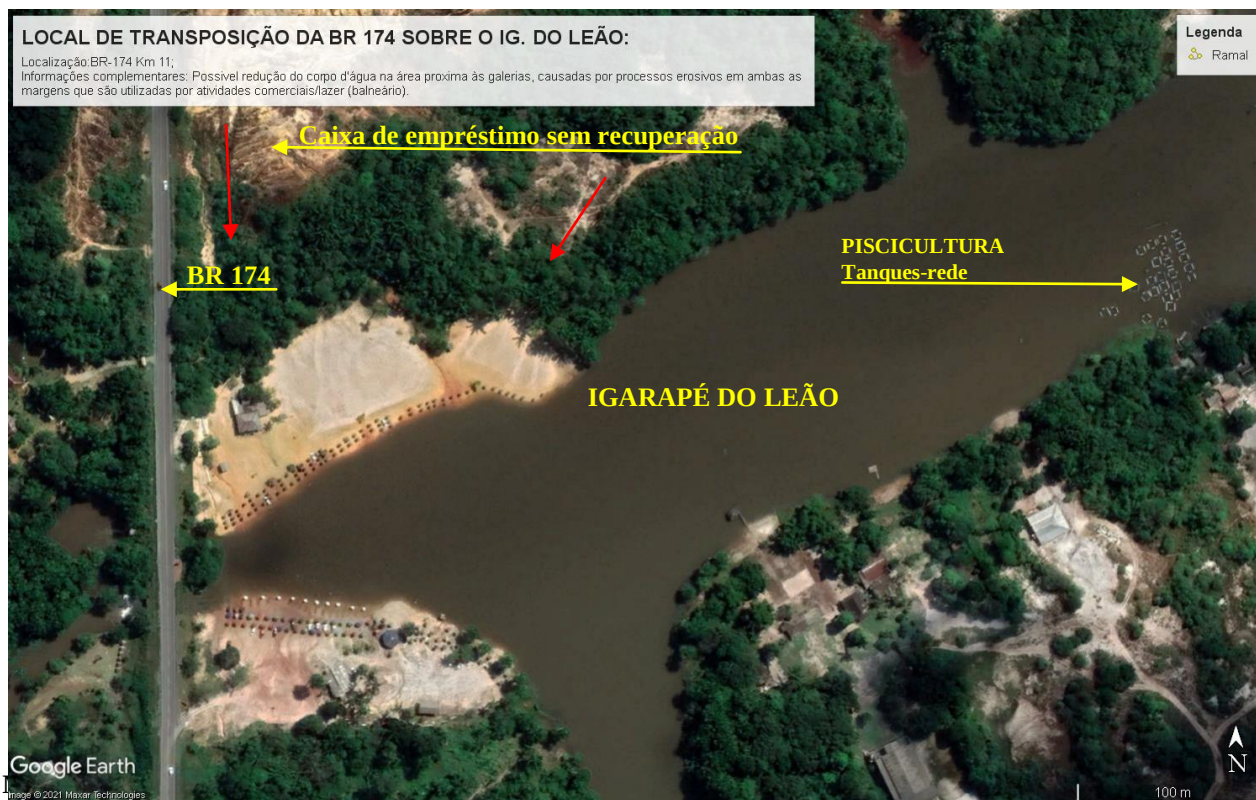
duas grandes áreas de assoreamento em ambas as margens, provenientes de processos erosivos que necessitam ser contidos.

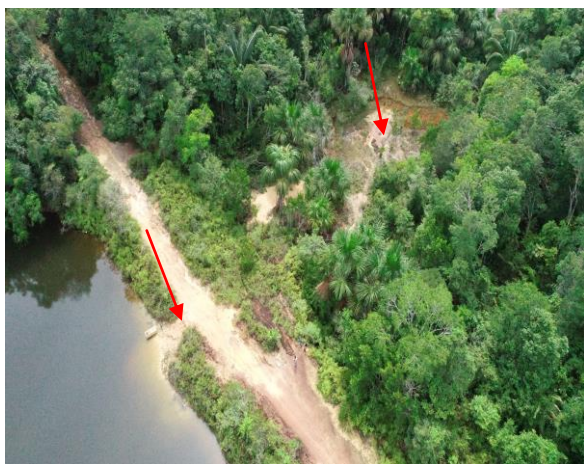
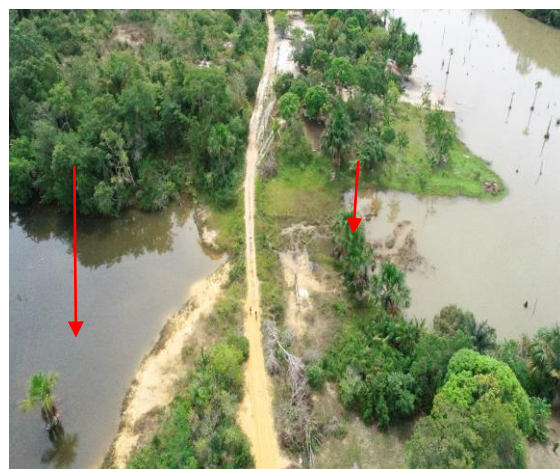
O ramal da Sobrecarga, localizado no quilômetro 12 da BR174, possui aproximadamente 4 (quatro) km de extensão e verificou-se que além de não possuir pavimento asfáltico também não é dotado de drenagem superficial, o que resulta em arraste de material argiloso para o interior do corpo d'água, constatou-se que existem barramentos de cursos d'água e a orla do igarapé do Leão também é utilizada como balneário por famílias que residem no local (fig. 17 a 22).

**Fig. 17e 18:** Águas represadas com formação de lagoas, possivelmente áreas de nascentes e processos erosivos e consequente assoreamento do igarapé do leão.

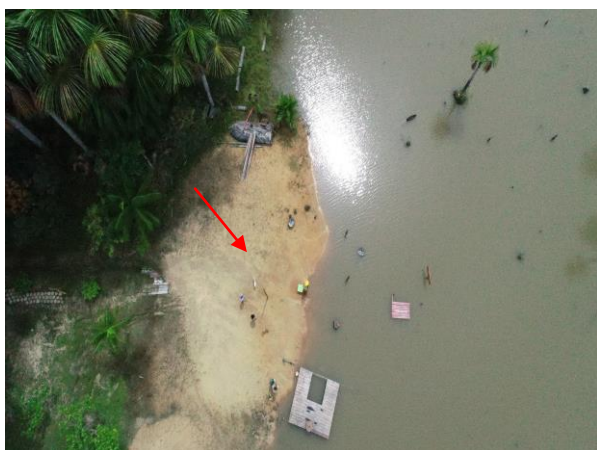
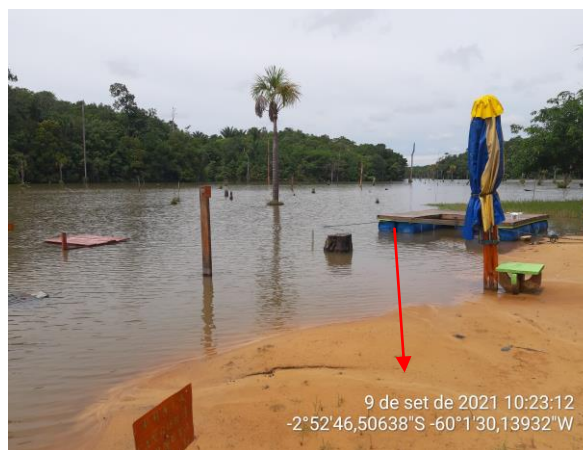
**Fig. 19 e 20:** Assoreamento da orla do igarapé do Leão pela margem direita.

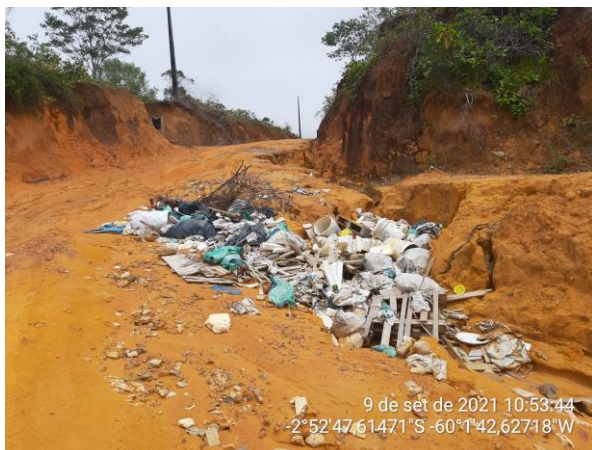
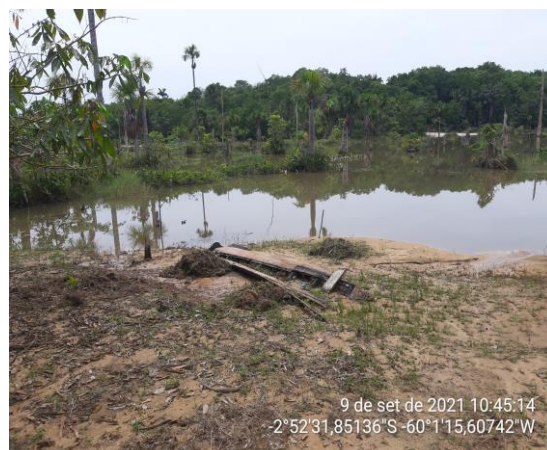
**Fig. 21 e 22:** Problemas de processos erosivos e resíduos sólidos sanados, assim como supressão vegetal em áreas de APP, na margem direita do igarapé do Leão, a qual é acessada pelo ramal da sobrecarga.

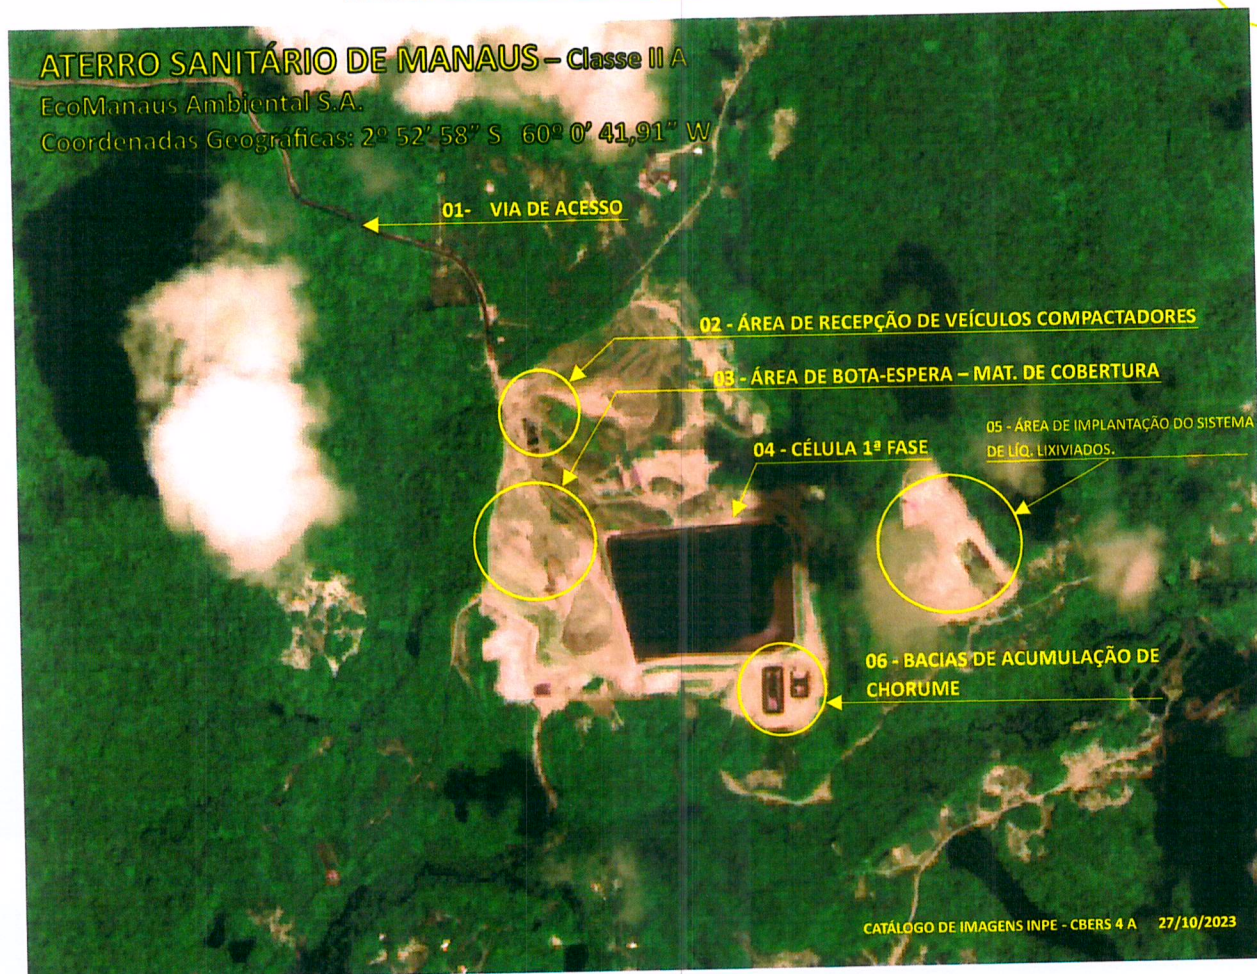
**Mapa Imagem 1:** Imagem demonstrando a atual situação da infraestrutura do Aterro Sanitário de Manaus.

- 01- Via de acesso (Ramal Itaúba) devidamente pavimentado e sinalizado;
- 02- Área de recepção de veículos compactadores onde será pesado os RSU;
- 03- Área de bota-espera, material de cobertura (argila) dos RSU;
- 04- Célula 1ª Fase, área onde será depositado os RSU;
- 05- Área de implantação do sistema de Líq. Lixiviados (chorume);
- 06- Bacias de acumulação de chorume e transbordo para a estação de tratamento;

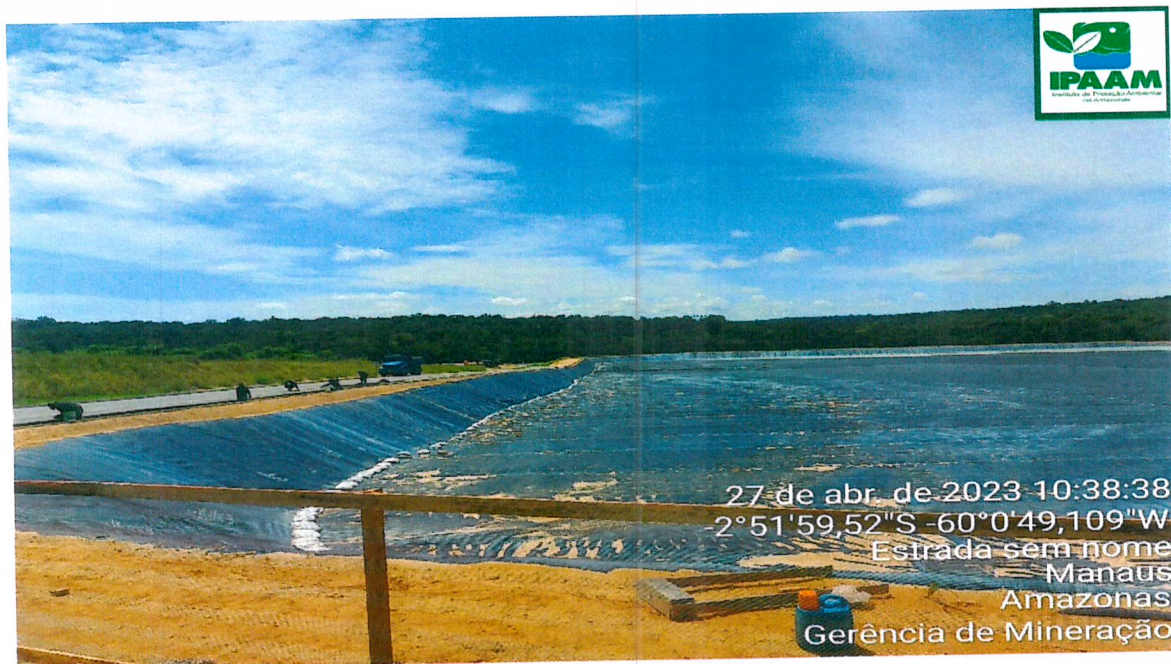
**Fig. 01:** Célula que compõem a primeira fase do projeto do Aterro Sanitário, infraestrutura, que se encontra pronta para receber drenagens de efluentes líquidos e gasosos, logo que resíduos sólidos sejam depositados no local.

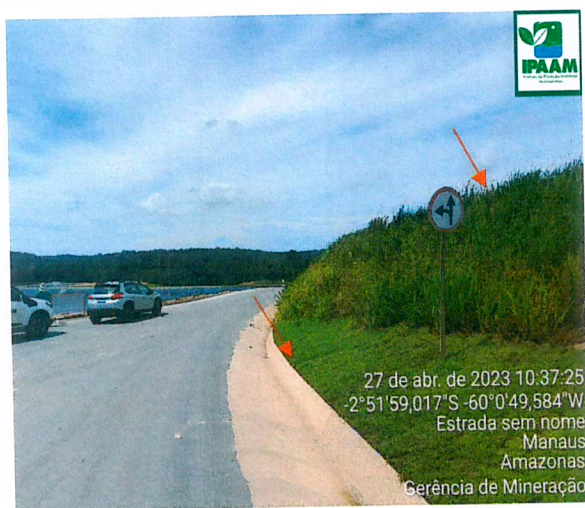
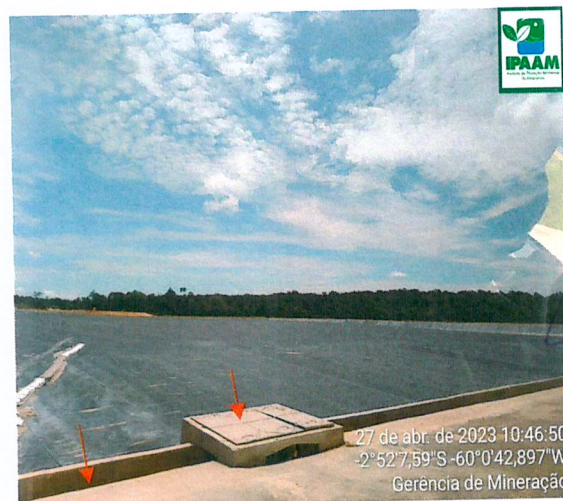
Foi verificado que as vias de acesso interno do aterro sanitário, estas foram pavimentadas e dotadas de drenagem superficial em suas laterais e pontos de lançamento de águas pluviais com dissipadores de energia hidráulica, faltando pouco para conclusão destas;

**Fig. 02 e 03:** Vias internas dotadas de dispositivos de coleta e transporte de águas pluviais que se encontram passando pelos últimos arranjos técnicos para se encontrarem aptas a receber o fluxo de veículos, necessários à operação do Aterro Sanitário da Empresa EcoManaus Ambiental.

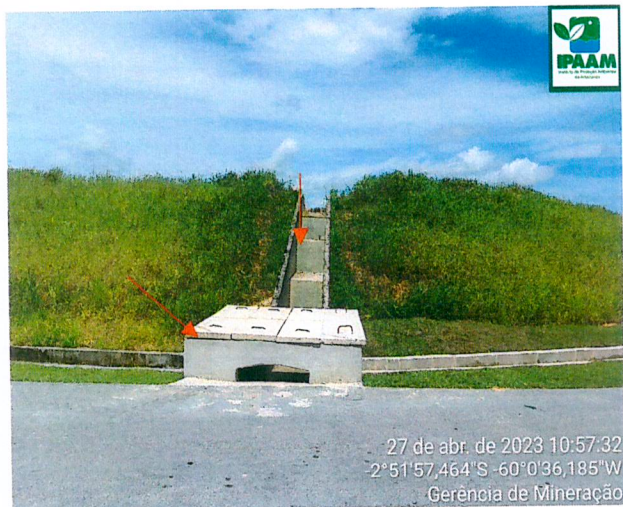
**Fig. 04 e 05:** A drenagem de águas pluviais está sendo concluída, principalmente a do entorno da célula, verificou-se que esta é robusta, pois foi levada em consideração os grandes declives. Os taludes de corte e aterro estão sendo contidos pelo plantio de gramíneas.

Os taludes de corte e aterros estão sendo contidos pelo uso da técnica da hidrossemeadura, com gramíneas de espécies mais adequada para a região (grama esmeralda em placas e o capim quicuio (*Brachiaria Humidicola*) em sementes via hidrossemeadura;

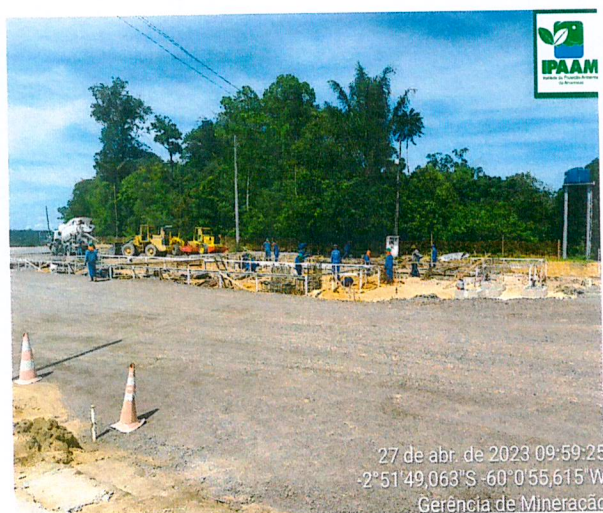
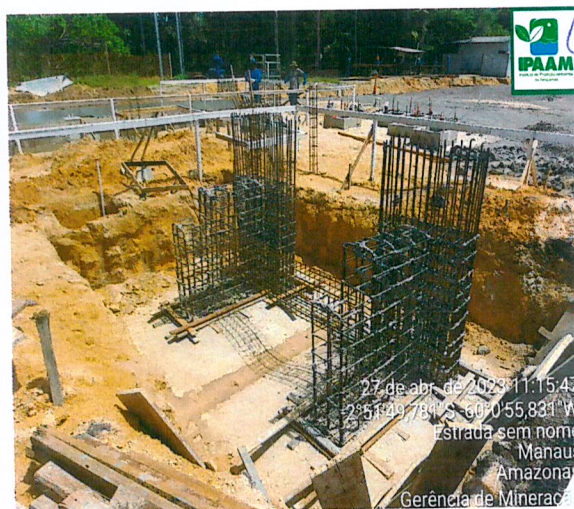
Logo na entrada, após a guarita de recepção, a qual fará o recebimento dos veículos transportadores de resíduos sólidos urbanos – RSU, foi verificado que obras civis estão ocorrendo para implantar parte da infraestrutura administrativa e de controle das atividades do aterro sanitário, iniciando-se pela área de administração, foi possível observar que se encontrava em implantação, as bases das balanças do tipo rodoviária que farão o controle dos volumes por estes transportados antes e depois da descarga, esta infraestrutura se encontra com aproximadamente com 80% instalada, todos os equipamentos destas já se encontram no canteiro de obras para ser implantados seguindo a fase de instalação;

**Fig. 10 e 11:** Obras de implantação das balanças tipo rodoviárias, as quais farão o controle da volumetria de RSU recebido no Aterro Sanitário.

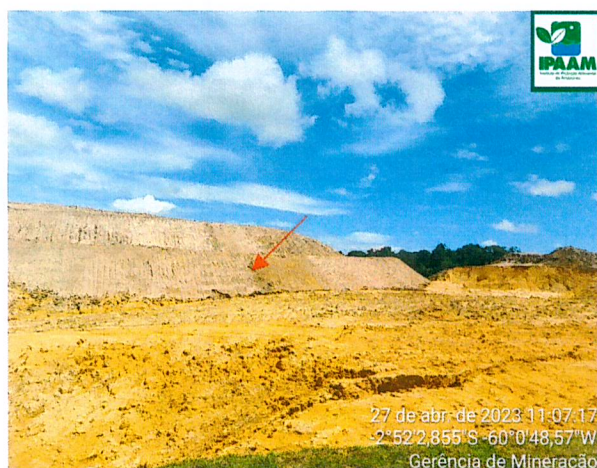
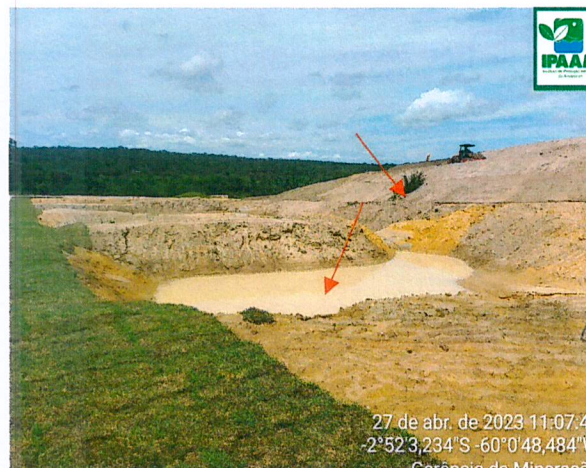
Para a realização de cobertura diária da massa de resíduos que serão depositados na célula que se encontra em condições de operação, informa-se que a empresa vem realizando adequações para conter os taludes de aterro que compõem a área do “bota espera” que se encontra em processo de conformação da topografia local. O depósito encontra-se com um volume aproximado de 670 mil/m<sup>3</sup> de material que será utilizado na cobertura dos RSU, atualmente estão sendo implantadas bermas que terão como forma de contenção o plantio de gramíneas como forma de evitar possíveis processos erosivos.

**Fig. 12 e 13:** Depósito de material de argiloso, onde se encontra armazenado aproximadamente 670 mil/m<sup>3</sup> de tal material, que será utilizado para cobertura do maciço de RSU. No detalhe, bacia de retenção de águas pluviais.

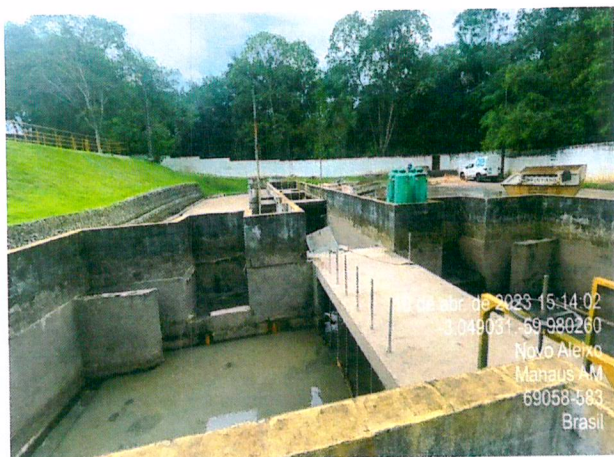
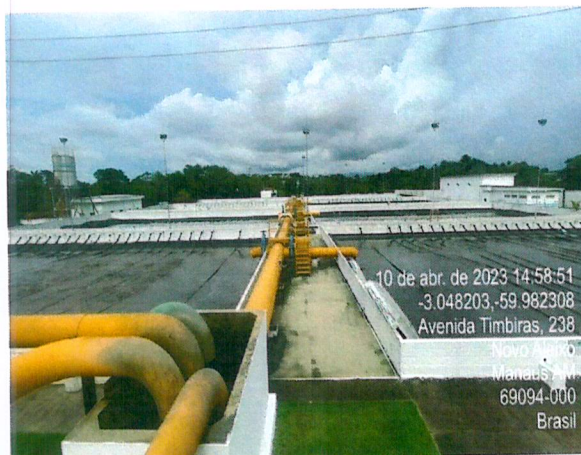
Para conhecimento da infraestrutura e capacidade operacional da Estação de Tratamento de Esgotos da empresa Águas de Manaus, informada em Termo de compromisso acima citado, a qual trata-se da ETE/Timbiras, atividade licenciada junto a este IPAAM (L. O. nº 179/09-04 1ª Alteração) licença ambiental concedida para a atividade de “Sistema de Tratamento de Esgotos Doméstico/Sanitário e Tratamento de Lodo”, foi realizada vistoria técnica no dia 10/04/2023, onde constatou-se que, Toda a infraestrutura operacional existente na citada ETE, se destina ao tratamento de esgotos domésticos, é possível que seja necessário a empresa realizar adequações técnicas para receber e tratar os líquidos lixiviados na referida ETE.

**Fig. 14 e 15:** Infraestrutura do sistema de tratamento de esgotos da ETE/Timbiras, tanques de recebimento de efluentes e tanques para tratamento aeróbico destes, atividade licenciada por este IPAAM.

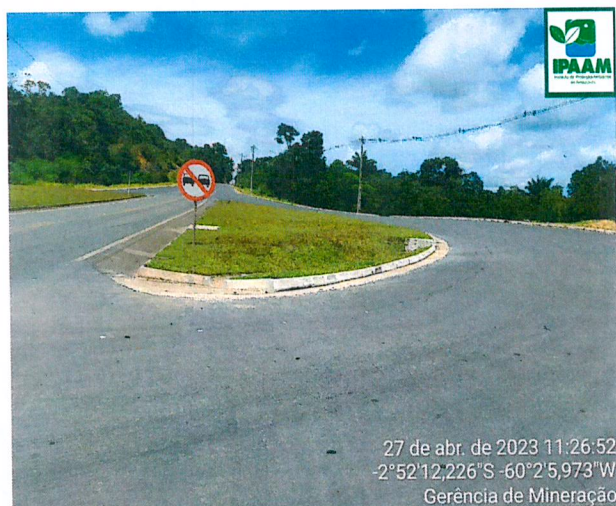
**Fig. 17 e 18:** Rotatória que foi implantada no acesso do ramal Itaúba, para dar maior acessibilidade ao sistema de transporte de RSU (caminhões compactadores e outros), para depositar no Aterro Sanitário.

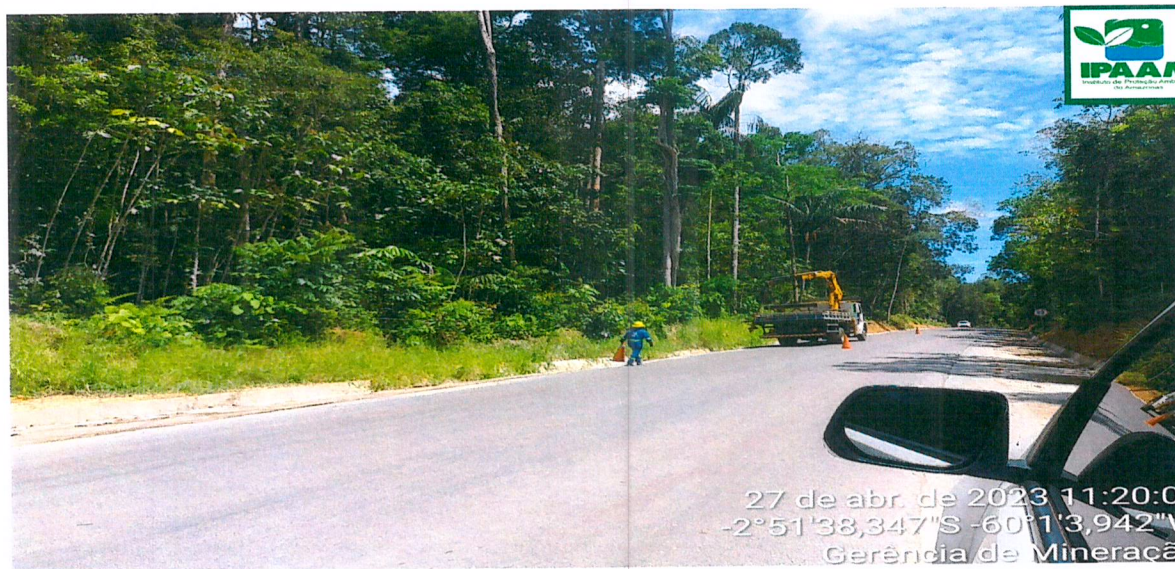
Foi observado, no período da vistoria técnica, que havia um grupo de operários trabalhando ao longo do ramal do Itaúba, os quais eram seguidos por um Caminhão Munck que se utilizava de uma perfuratriz para abrir buracos, que de acordo com informações prestadas pelo engenheiro responsável pelo canteiro de obras, estes estavam sendo abertos para a implantação de postes e posteriormente cabos, infraestrutura de uma linha elétrica que irá abastecer o empreendimento e realizar a iluminação de aproximadamente 3 km de ramal, a noite.

**Fig. 19:** Implantação de postes e posterior lançamento de Cabos para a eletrificação do empreendimento e iluminação do ramal do Itaúba.
